付録資料

各工事写真

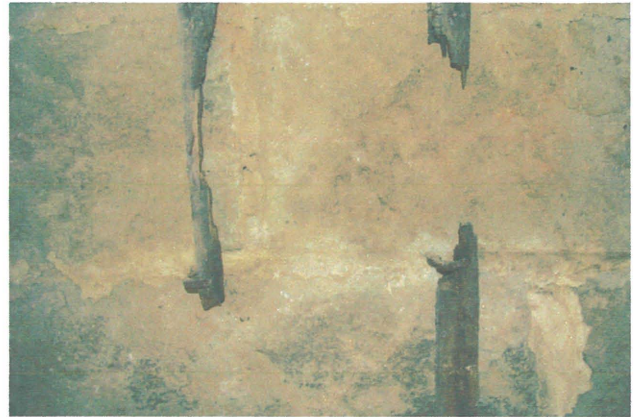
写真 12 天井・コーニス・壁・建具枠腐朽(E 室南面)
漏水で天井から壁まで下地から腐朽していた。

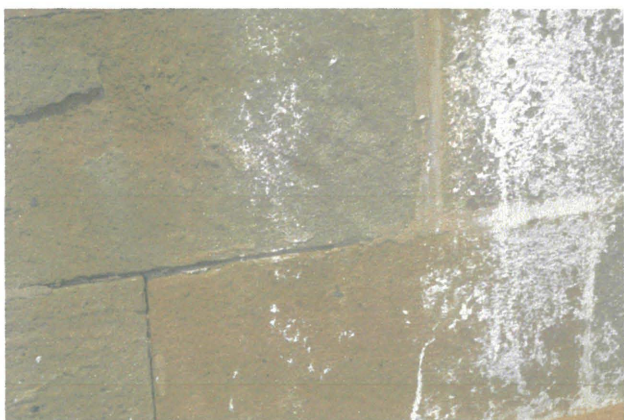
写真7 西面(工事前)

外壁の漆喰は、何度か塗り重ねられた跡もあり、石壁に強固に接着している部分とぼろぼろと剥離する部分があった。

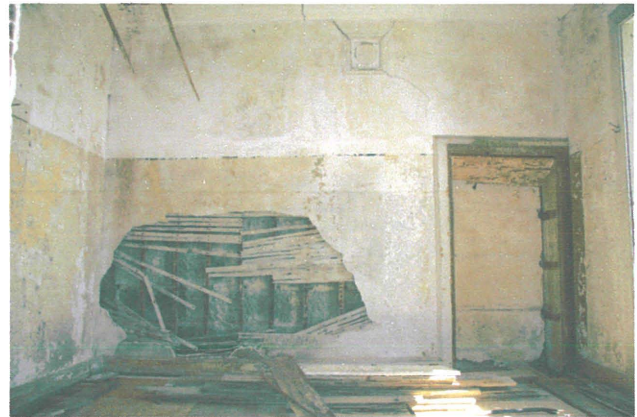
写真2 天井・コーニス・壁漆喰の落下(工事前E室)

漏水の影響で、下地が腐朽し、E室の南面の漆喰は落下していた。木摺も大部分が腐朽していたが、再用可能な木摺は再用した。胴縁も新設したが、古い胴縁はその場に保存した。

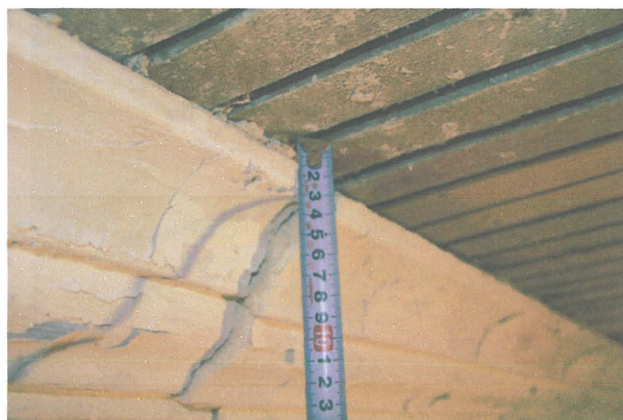
写真2 コーニスコーナー部分

各部屋のコーナー部分の多くでコーニスがずれていた。工事では、修繕可能な箇所ではずれを修正したが、修繕が難しい箇所ではずれのまま補修した。

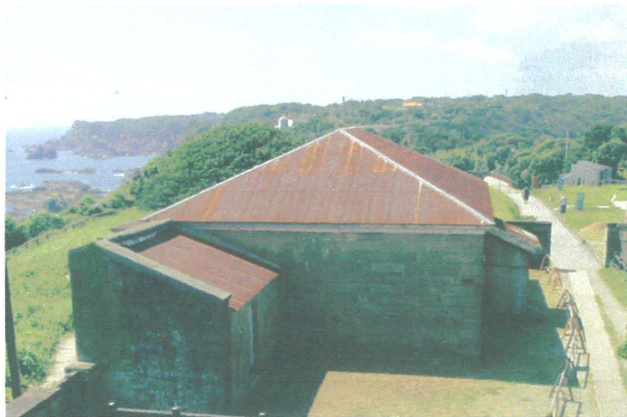
写真 1 東面屋根(工事前)

屋根は、約 10 年前に雨漏り対策で張られた波形カラー鉄板が、塩害で錆びていた。

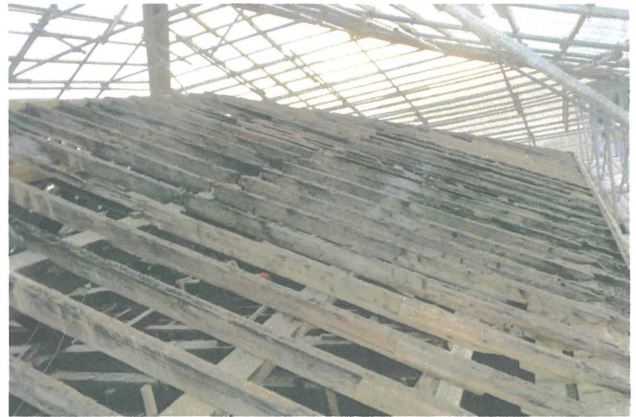
写真 9 垂木

垂木は架け替えた痕があり、また部分補修した痕もあった。雨漏りによる腐朽も確認できた。

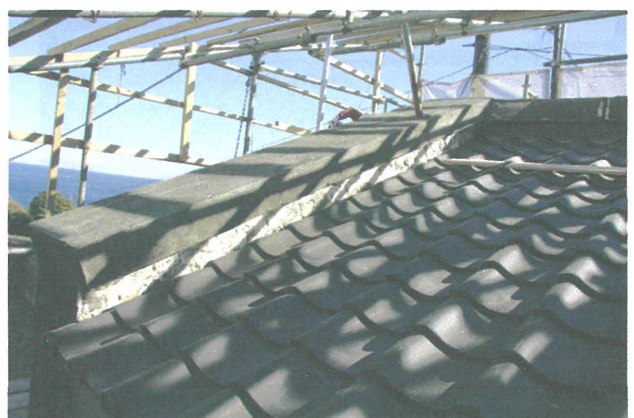
写真 23 物置屋根端部

物置と浴室の屋根の端部は石壁に直接あたるため、漏水の可能性が高い。

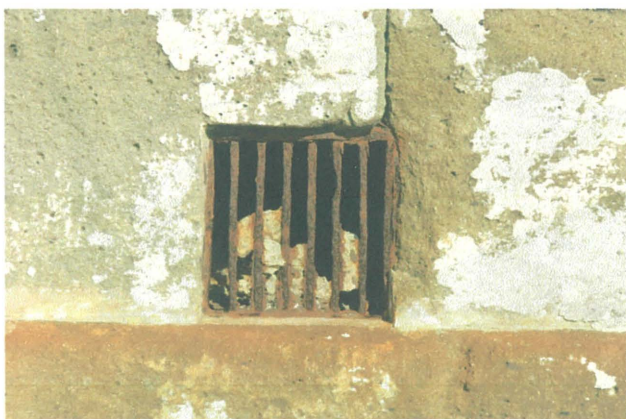
写真3 雨戸固定金物

外部の金物は、石を掘削して鉛で固定されていた。

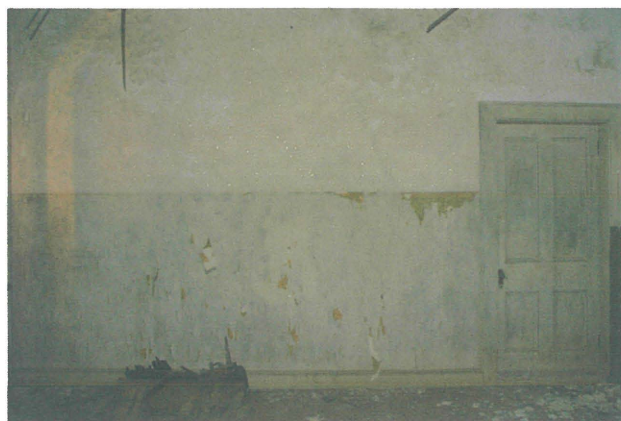
写真1 B室南面(工事前)

B室の南面の腰壁は、後年白い紙クロスのようなものが張られ、一部剥がれていた。

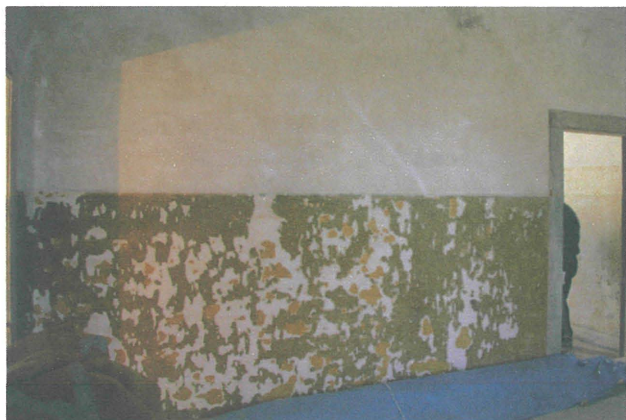
写真2 B室南面壁クロス取り外し後(補修前)

クロスの剥奪時に塗膜が捲れた箇所もあり、白と茶色と黄色の3色になった。

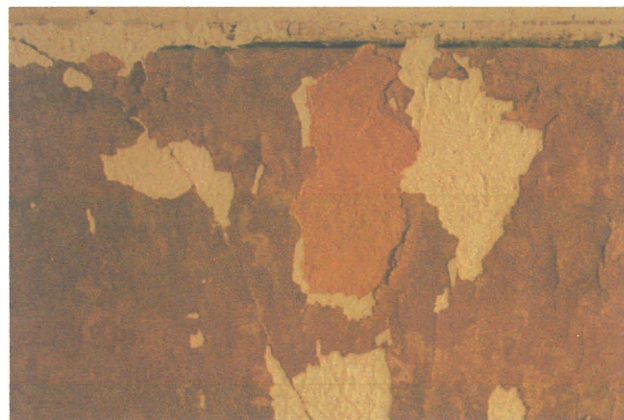
写真3 B室南面壁クロス取り外し後の詳細(補修前)

白色の部分は漆喰で上塗りが剥離した状態。茶色い部分が何らかの着色がされていた部分。黄色い部分が黄土で部分塗りされていた部分。

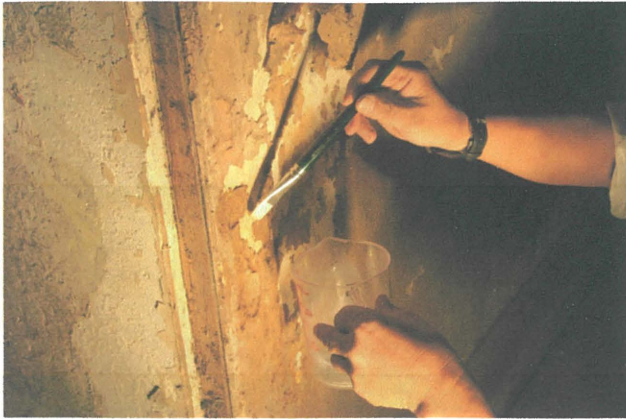
写真 6 漆喰壁木目塗り(部分補修 1)

漆喰壁の木目塗りは花びら状の剥離が見られたため、膠を溶いた液で接着を試みたが、あまり定着・補修が期待できなかったため一部で取りやめた。

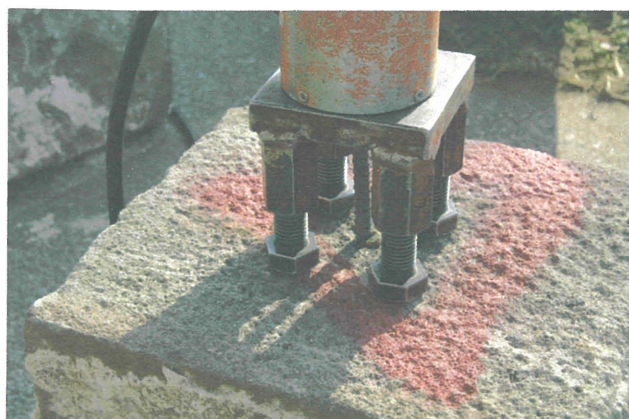
写真 8 引き抜き試験(試験体 3)

D10(AD295A)鉄筋の埋込 200mm の試験体 3(試験荷重 21.043KN)は 29.6KN で鉄筋引張降伏となった。

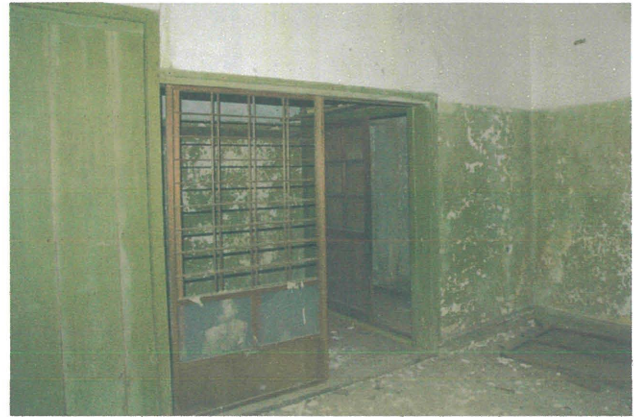
写真3 改造されて取り付けいていた建具(工事前)

C・F 室間は、壁が開削されて、障子を取り付けていた。この部分は、障子を取り外し、壁を復原した。

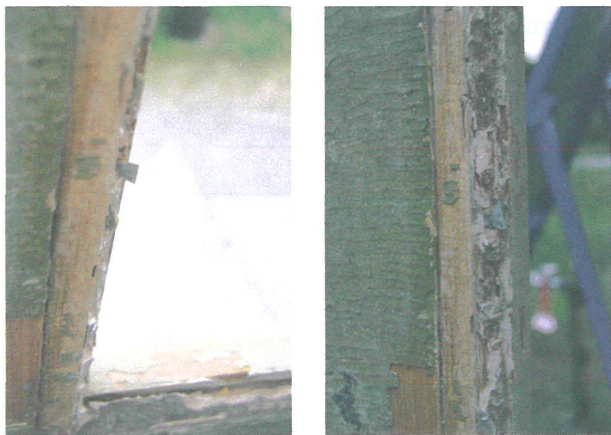
写真 18-19 入口ドアガラス固定

玄関のドアガラスは、パテの中から小鉄片が見つかった。小鉄片でガラスを仮止めしパテで固められていた。

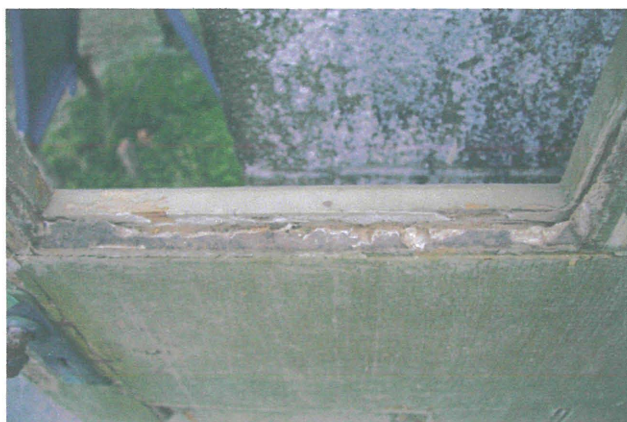
写真 20 ガラスパテ

ガラスの固定にはパテが使われていた。パテは劣化していた。

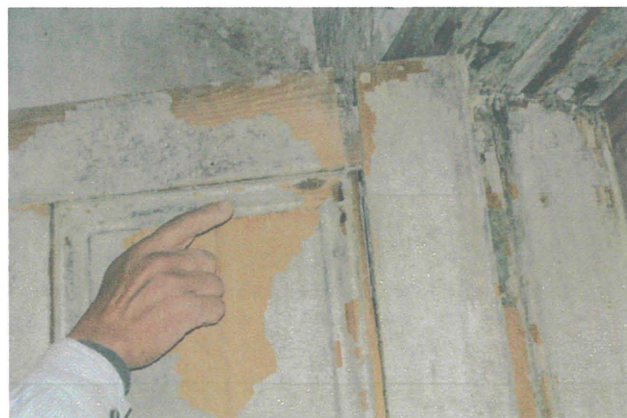
写真 24 ドアの木部緩み(A 室)

各室のドアの多くは、緩みや変形が生じていた。

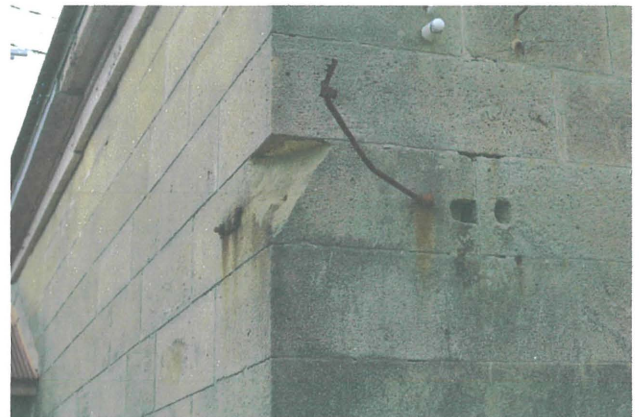
写真3 石壁コーナー剥離箇所(工事前)

後年に取り付けられた設備関係のボルトの影響で石壁の一部が 離れていた。また、石壁にはいくつかの穴が見られた。

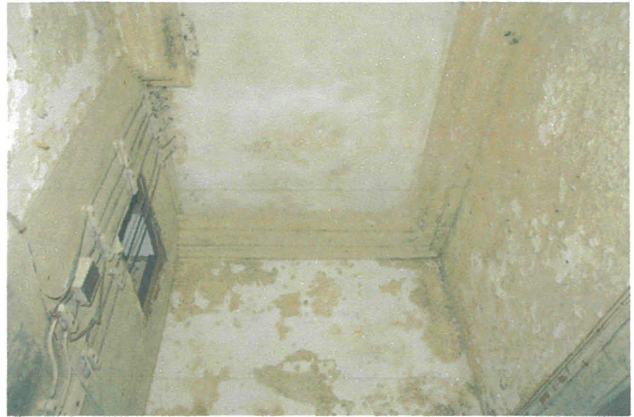
写真1 廊下 壁・コーニス・天井(工事前)
後年に塗られた塗膜の剥離が見られた。

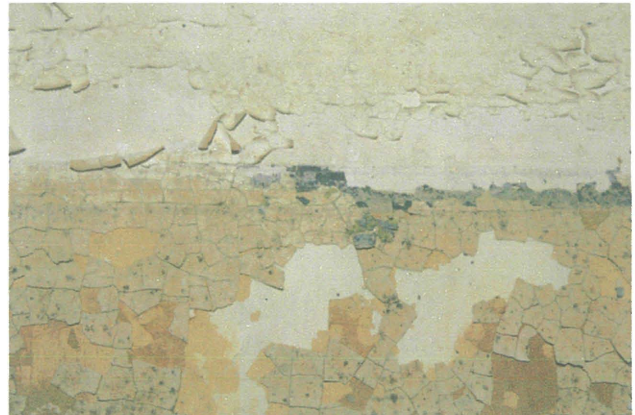
写真3 B室 腰壁(工事前)
漆喰の上に何度か塗られた塗膜が剥離。塗膜の花びら状の剥離と無数のひび割れによる剥離が見られ、触っただけで落下した。

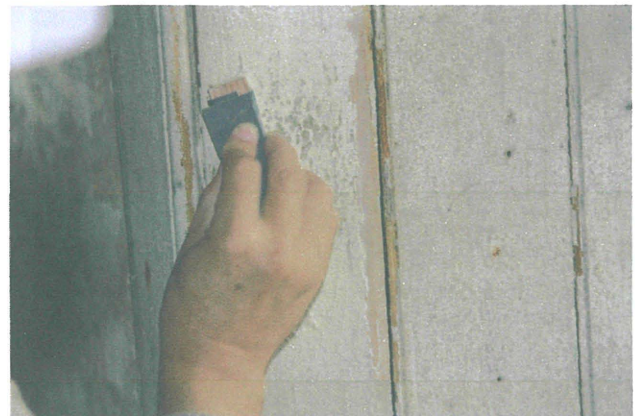
写真5 ペンキ除去試験
窓廻り板張りに塗られていた白ペンキの研磨除去を試験した。時間をかけて研磨すると下の塗り材が現れる部分と、簡単にすべての塗膜が剥がれて白木が現れる部分があった。

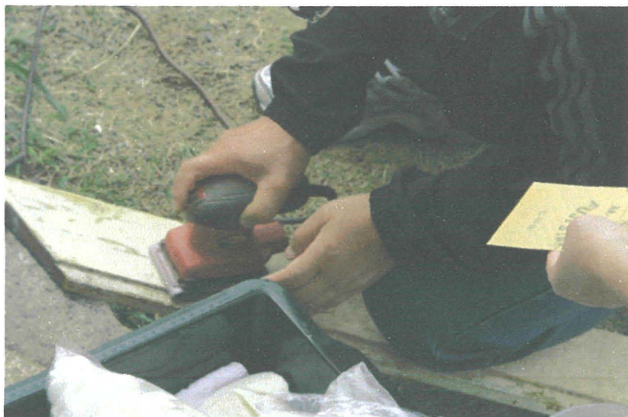
写真 6 ペンキ除去試験

巾木に塗られていた白ペンキの除去を、ペーパーを用いて試験した。効果的に上のペンキだけを研磨することはできなかった

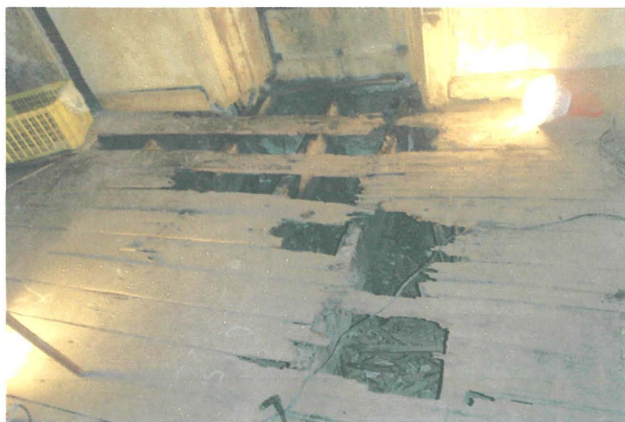
写真 6 分解前の床(E 室)

床板が漏水で腐朽していた。根太も一部腐朽していた。

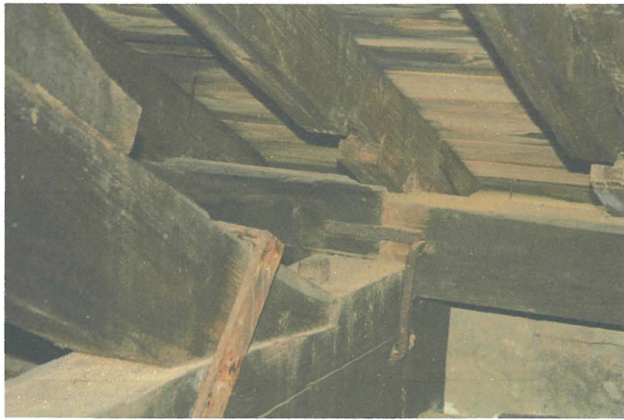
写真 22 トラス壁際取合い部分

トラス陸梁と合掌は金物で固定され石壁の上に乗せられ、陸梁と軒桁はかすがいで固定していた。垂木の欠けている部分がずれているため垂木の架け替えが行われたと考えられる。
